2019 - Connaissance des stocks

Suivi de la station de contrôle des migrations de Castet

Gave d'Ossau (Pyrénées-Atlantiques)

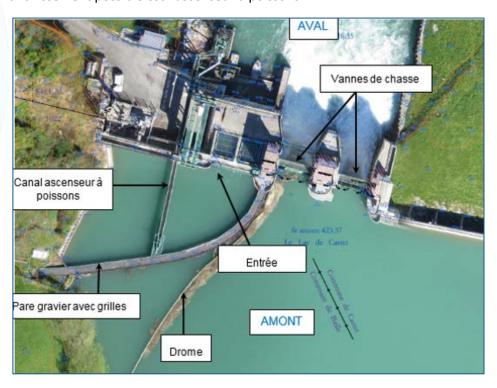
Figure 2 : Vue aérienne du barrage de Castet (source : SHEM)

Le barrage de Castet, construit sur le Gave d'Ossau au début des années 1950, se situe à 30 km de la confluence avec le Gave d'Aspe et à environ 150 km de l'Océan Atlantique. Il correspond au 19ème obstacle à la migration depuis l'Océan (cf Figure 1) et au 12ème obstacle sur l'axe du Gave d'Ossau.

L'aménagement hydroélectrique de Castet, situé sur les communes de Bielle et Castet (Pyrénées-Atlantiques, 64), est exploité par l'entreprise Société Hydro Electrique du Midi (SHEM) dont le siège social est basé à Balma (Haute-Garonne, 31). Cet ouvrage est constitué en rive droite d'un barrage mobile avec deux vannes de crues (Figure 2). La cote de retenue normale est fixée à 423,50 mNGF en amont et la cote de restitution en aval est fixée à 416 mNGF. L'usine hydroélectrique est localisée en rive gauche du Gave d'Ossau. Un mur pare-graviers avec grilles est situé en amont pour protéger l'usine des embâcles (Figure 3). Ce barrage constitue un obstacle infranchissable quant aux migrations de montaison, dont le seul moyen de franchissement possible est l'ascenseur à poissons.

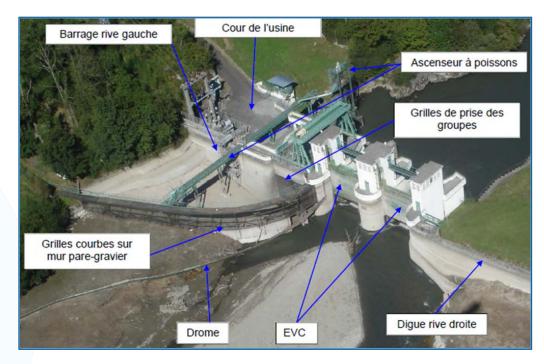
Figure 3 : Vue de l'usine hydroélectrique de Castet depuis l'amont (Source : SHEM)

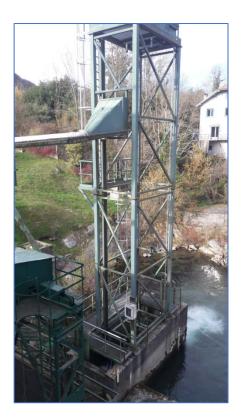
Figure 4 : Vue de l'ascenseur à poissons du barrage de Castet

L'ascenseur à poissons du barrage de Castet a été installé en 1988 en rive gauche, derrière l'usine hydroélectrique (Figure 4). Cet ouvrage est fonctionnel pour l'ensemble des espèces cibles sur ce secteur du Gave d'Ossau, en particulier les salmonidés. Les périodes de fonctionnement de l'installation et la fréquence des cycles de l'ascenseur sont définis par la police de l'eau (DDTM) et validées par la DREAL en fonction des périodes de migration des espèces fréquentant le Gave d'Ossau : toutes les 4 heures de février à août, toutes les 2 heures de septembre à fin janvier. Les poissons qui empruntent l'ascenseur sont acheminés vers l'amont via un canal de fuite alimenté par pompage (prise d'eau dans le bassin de mise en charge). C'est d'ailleurs au niveau de ce canal que le dispositif de surveillance vidéo a été installé. Localisée dans un secteur « amont », cette station a pour objectif principal d'affiner les connaissances quant à la répartition géographique des grands salmonidés migrateurs à proximité de leur limite actuelle de colonisation de l'axe.

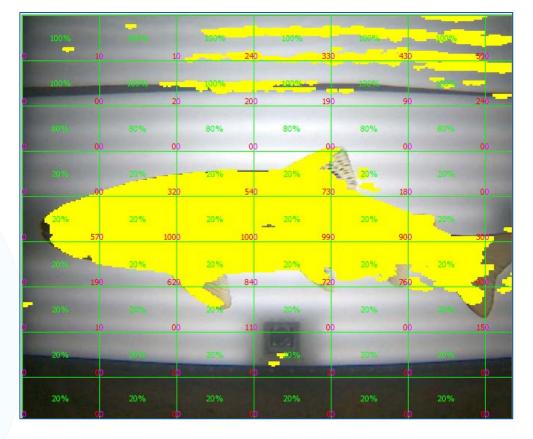
Figure 6 : Vue des zones de déclenchement du logiciel d'acquisition de Castet en 2019

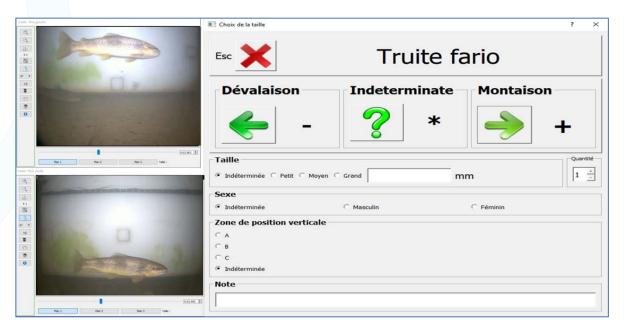
Figure 7 : Enregistrement d'un passage de Truite fario à la station de Castet

Les séquences vidéos enregistrées sont analysées à l'aide d'un lecteur créé par la société HIZKIA. Lors de la lecture de ces fichiers vidéo, plusieurs paramètres sont pris en compte :

- ✓ **L'identification de l'espèce** : la détermination est réalisée visuellement à partir de caractères morphologiques.
- ✓ Le sens de la migration : une migration vers l'amont est comptabilisée à chaque fois qu'un individu dépasse l'amont du champ de visualisation. De même, une migration vers l'aval est comptabilisée à chaque fois qu'un individu dépasse l'aval du champ de visualisation. Le nombre d'individus pris en compte est la résultante de ces migrations positives et négatives. Lorsqu'un même individu effectue plusieurs allers-retours, seul le dernier franchissement est pris en compte pour l'analyse horaire des migrations (Figure 7). Un onglet « Indéterminé » a été rajouté lorsqu'il est impossible de connaître le sens de migration d'un poisson.

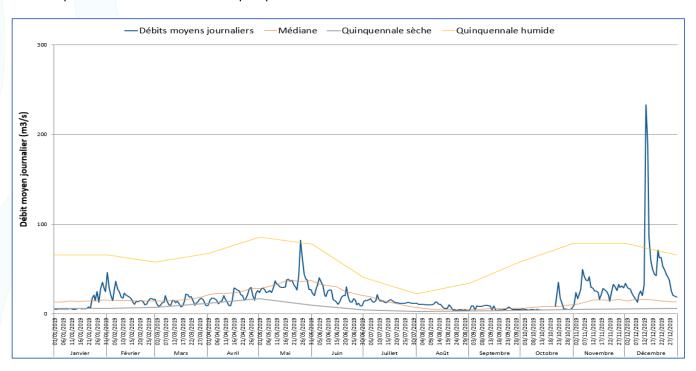
Figure 9 : Débits moyens mensuels sur le Gave d'Ossau à la station de mesures hydrométriques d'Oloron Sainte-Marie en 2019 (Q6142920)

Au cours de l'année 2019, le débit moyen journalier du Gave d'Ossau au niveau de la station de mesure d'Oloron Sainte-Marie est de 19,92 m³/s (Figure 9 et Annexe 3). Il est légèrement supérieur à la moyenne interannuelle (19,64 m³/s, données calculées sur 107 ans). Les débits moyens journaliers ont varié en 2019 entre 4,21 m³/s (le 14 septembre 2019) et 233 m³/s (le 13 décembre 2019). Les fortes précipitations rencontrées pendant l'hiver ont influencé l'hydrologie de cette année 2019, avec un dépassement des valeurs de la guinquennale humide le 13 et 14 décembre 2019.

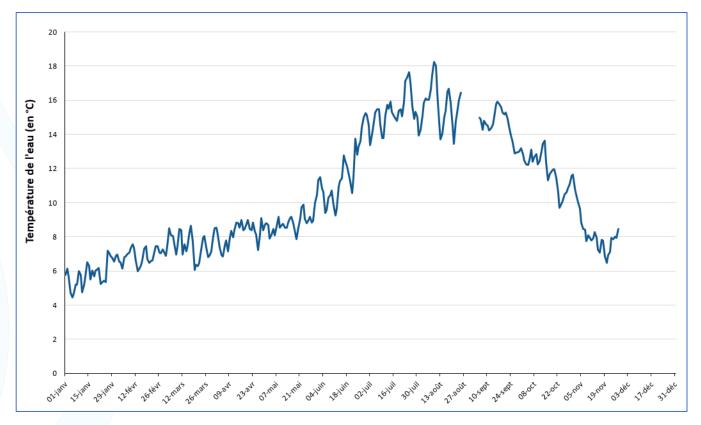
Figure 10 : Températures moyennes journalières sur le Gave d'Ossau enregistrées au niveau du barrage de Saint-Cricq en 2019

La température moyenne journalière de l'eau (Figure 10 et Annexe 4) sur le Gave d'Ossau est de 10,3 °C en 2019 (PICOULET et MARTY, 2019), avec un minimum de 4,4 °C (le 5 janvier 2019) et un maximum de 18,22 °C (le 9 août 2019). Les données de températures sont manquantes pendant la période où la sonde de température était hors d'eau sur le site de Saint-Cricq (du 26 août au 5 septembre 2019), ainsi que sur toute la fin de l'année 2019 (à partir du 28 novembre 2019) où la sonde de température a été emportée au cours d'une forte crue.

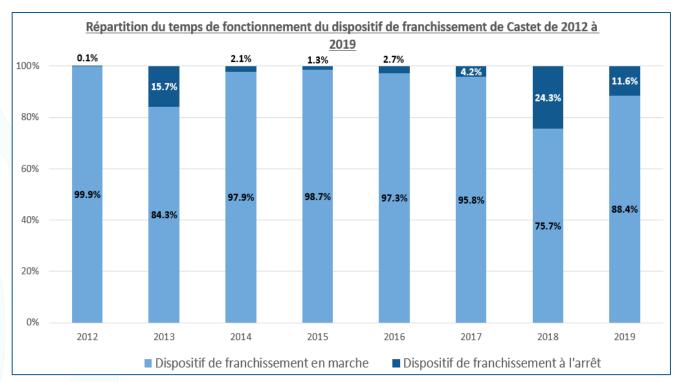
Figure 11 : Histogramme de la répartition du temps de fonctionnement du dispositif de franchissement du barrage de Castet de 2012 (décembre) à 2019

Pour cette étude, le suivi s'est déroulé du 1^{er} janvier au 31 décembre 2019, soit un temps total de 8 760 heures. Le dispositif de franchissement a été actif pendant 7 743 heures et environ 22 minutes, soit 88,4 % du temps total (Figure 11 et Tableau 3). Les principales causes d'arrêts sont dues à des travaux dont notamment le changement des panneaux LEDS en juin-juillet 2019 pour améliorer la qualité des enregistrements vidéos (environ 435 heures soit 5 % des causes d'arrêt en 2019), ainsi que des pannes du dispositif de franchissement (au niveau de l'ascenseur à poissons ou de l'alimentation hydraulique du canal). Une autre cause d'arrêt du dispositif de franchissement a été engendrée par des opérations de maintenance réalisées par la SHEM (exemple : l'entretien annuel de l'ascenseur en avril). Enfin, la crue du 13 décembre 2019 est à l'origine d'un arrêt de l'ascenseur à poissons du 13 au 22 décembre 2019 pour la mise en sécurité de ce dispositif.

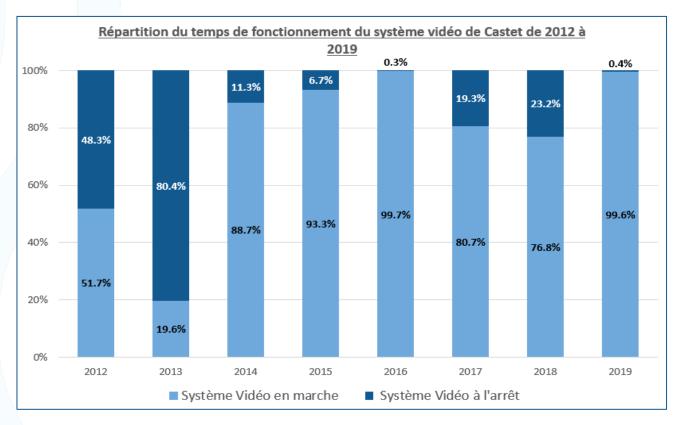
Figure 12 : Histogramme de la répartition du temps de fonctionnement du système vidéo du barrage de Castet de 2012 (décembre) à 2019

Au cours du suivi de l'année 2019, le système d'enregistrement de contrôle vidéo a été effectif pendant environ 8 288 heures, soit 94,6 % du temps total annuel (Tableau 4). Si l'on compare ce temps de fonctionnement du système vidéo par rapport aux précédentes années du suivi, l'année 2019 constitue pratiquement l'année la plus complète du suivi de contrôle vidéo avec l'année 2016 (99,7 % du temps avec le dispositif de fonctionnement en marche en 2016, Figure 12).

Le temps d'arrêt du système vidéo avec le dispositif de franchissement en fonctionnement équivaut à seulement 0,4 % du temps total (perte d'information des passages de poissons possible). La principale cause d'arrêt d'enregistrement vidéo est engendrée par des travaux et les changements des panneaux LEDS du 17 juin au 5 juillet 2019 (environ 92 % des arrêts du système vidéo). Certains arrêts d'enregistrement sont également dus à des coupures de courant électrique totales (système vidéo hors service) ou partielles (coupure de courant seulement au niveau du rétroéclairage, donc la perte d'information des passages de poissons est effective surtout la nuit), ainsi qu'à différents problèmes du logiciel vidéo.

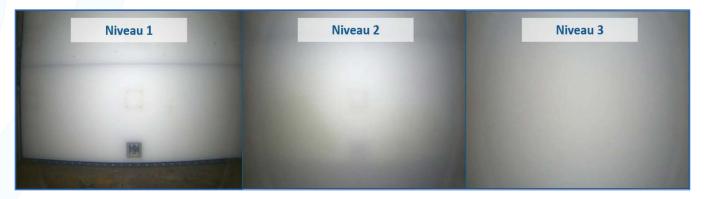
Figure 13 : Les différents niveaux de visibilité de la station de contrôle vidéo de Castet

Plusieurs niveaux de visibilité ont été mis en place à titre indicatif en fonction de la turbidité de l'eau et du développement des algues sur les vitres (Figure 13) :

- ✓ Niveau 1 : Eau claire, bonne visibilité, pas de perte de données
- ✓ Niveau 2 : : Eau assez trouble, visibilité moyenne, perte de données possible selon la taille et la position de l'objet
- ✓ Niveau 3 : Eau très trouble, visibilité quasi-nulle, perte de données totale ou presque

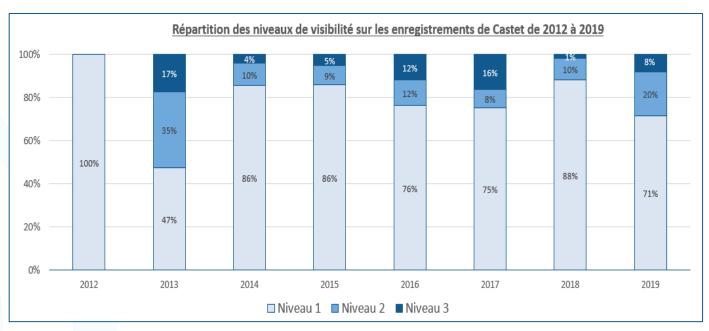
Figure 14 : Histogramme de la répartition du temps de répartition des niveaux de visibilité sur les enregistrements du barrage de Castet de 2012 (décembre) à 2019

Sur l'ensemble des séquences vidéos dépouillées au cours de l'année 2019, la durée totale de très mauvaise visibilité (niveau 3) est d'environ 620 heures, soit 8 % de la durée totale visionnée (Figure 14 et Tableau 5). Ces périodes de mauvaise visibilité ont été surtout importantes pendant les crues de l'automne-hiver 2019. De plus, 63 interventions de nettoyage ont été réalisées en 2019 (fréquence de 6 jours en moyenne) par la SHEM pour l'entretien des panneaux LEDS, afin de garantir la qualité des enregistrements vidéos et du traitement des données.

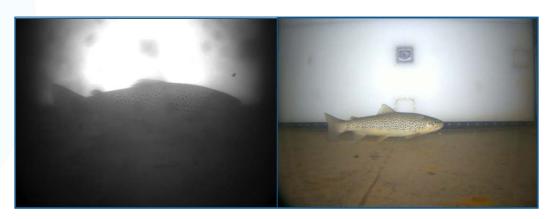
Figure 15 : Comparaison de la qualité des images de l'enregistrement d'une Truite fario en 2018 (à gauche) et en 2019 (à droite) sur la station de contrôle vidéo de Castet

Au cours des précédentes années du suivi de contrôle vidéo à Castet, il semblait exister un angle mort entre les deux caméras qui entrainait des pertes d'informations potentielles (en plus de celles citées précédemment). La disposition des panneaux et des caméras ne permettait donc pas un contrôle exhaustif des poissons franchissant le canal de fuite de l'ascenseur à poissons. Il était probable qu'une proportion non-quantifiable de ces individus ne soit pas du tout détectée. Notons tout de même que la probabilité de détection des grands individus (migrateurs amphihalins comme le Saumon atlantique ou la Truite de mer) semblait élevée (Annexe 5).

Des travaux ont été réalisés au cours des mois de juin/juillet 2019 pour modifier les panneaux LEDS et mettre en place un système d'éclairage direct. Ils ont permis d'améliorer la détection des poissons (notamment au niveau du sol du canal) et la qualité des enregistrement vidéos, afin d'obtenir un suivi de contrôle vidéo le plus exhaustif possible (Figure 15). Le bilan des passages annuels de poissons sur la station de Castet entre 2012 et 2019 est présenté dans le Tableau 6.

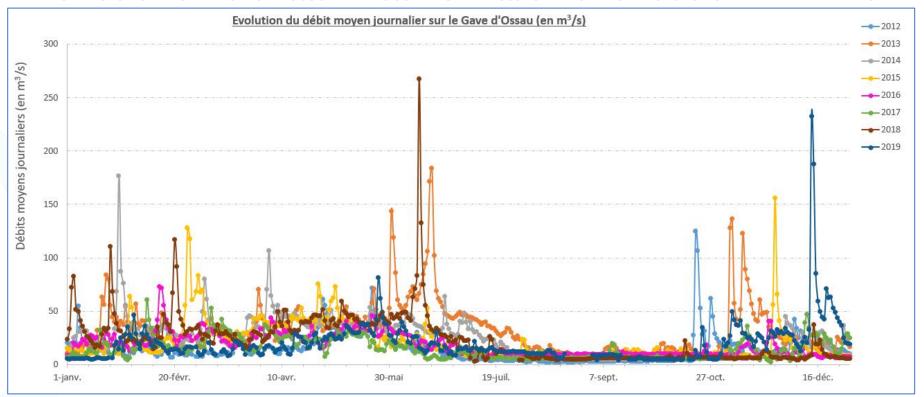
ANNEXE 3: EVOLUTION DES DEBITS MOYENS JOURNALIERS SUR LE GAVE D'OSSAU A LA STATION D'OLORON SAINTE-MARIE ENTRE 2012 ET 2019

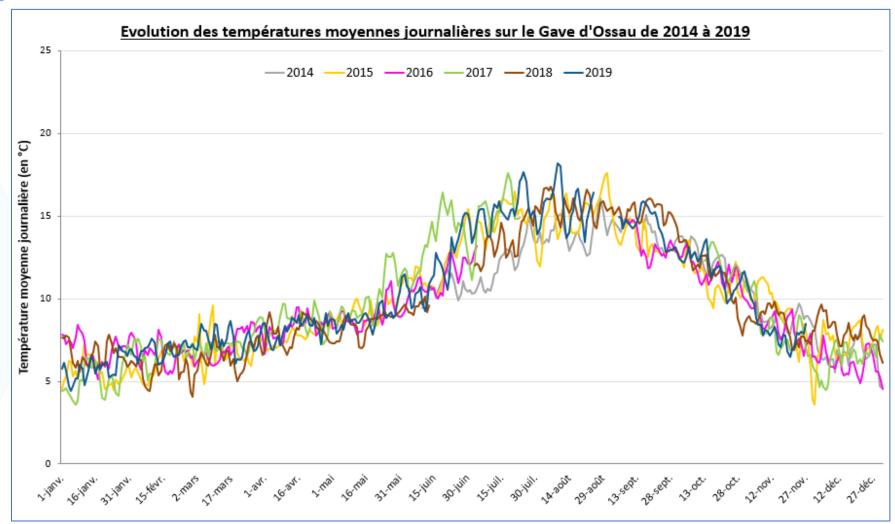
ANNEXE 4: EVOLUTION DES TEMPERATURES MOYENNES JOURNALIERES SUR LE GAVE D'OSSAU AU BARRAGE DE SAINT-CRICQ (ARUDY) ENTRE 2014 ET 2019
